# ACTAS Dermo-Sifiliográficas

## Ecografía aplicada al manejo de la patología de la uña

### Ultrasound in the management of nail disease

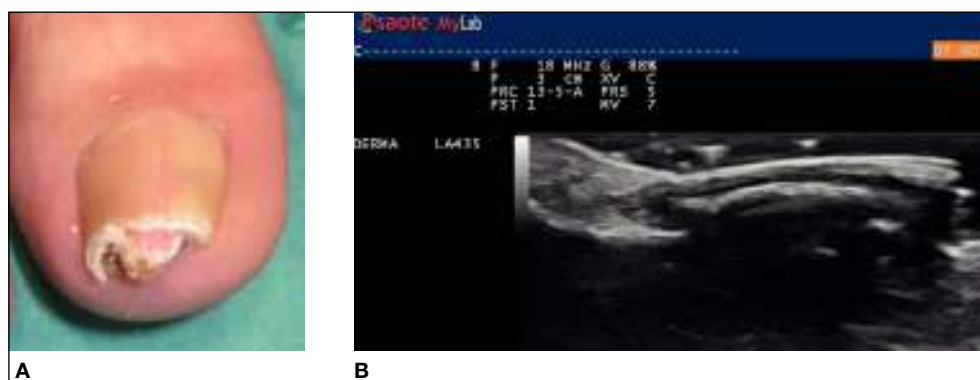
Figura 3 Exóstosis subungueal. Ecografía de la exóstosis subungueal. Corte longitudinal con sonda de 18 MHz.

Imagen lineal hiperecoica (fig. 3) con sombra acústica posterior que conecta con la línea hiperecoica del margen óseo de la falange distal. Normalmente desplaza la lámina hacia arriba y hay ausencia de vascularización. En la periferia de las exostosis se puede ver tejido hipoeoico mal definido, resultado de la reacción inflamatoria y cicatrización secundaria.
